Pré-Rapport de mission de repérage des matériaux et produits contenant de l'amiante à intégrer au dossier technique «amiante»

Adresse : **8 rue du Port
94130 Nogent sur Marne**

Nature du bâtiment : **Hôtel**
Cat. du bâtiment : **Non communiqué**

Rapport N° : **67629-134274 A**

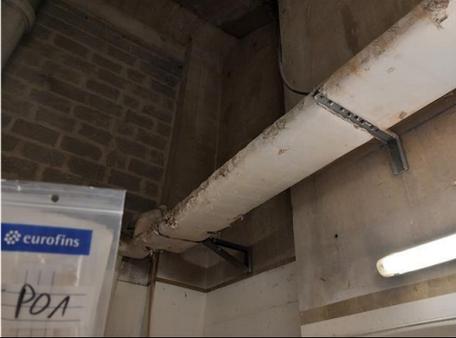
PRÉLÈVEMENT : P001		
Nom du client COMMUNE DE NOGENT SUR MARNE	Numéro de dossier 67629-134274	Pièce ou local RDC - Couloir n°1
Partie du composant Enveloppe de calorifuge - Non peint	Date de prélèvement 05/06/2023	Nom de l'opérateur DUPUIS Kylian
Composant de la construction Conduit de fluide n°2 - Plafond		
Résultat amiante Absence d'amiante		
DESCRIPTION DU PRÉLÈVEMENT :		
Objet : Enveloppe de calorifuge / Non peint Planche de croquis n°: 1

DETAIL DES COUCHES DU PRELEVEMENT :		
Référence Couche	Description visuelle	Épaisseur (cm)
RAW PRODUCT	Matériau semi-dur de type plâtre (blanc) ; matériau fibreux de type isolant (beige)	0
DETAIL DES RESULTATS :		
Référence Couche	PV analyse Amiante	Conclusion amiante
RAW PRODUCT	AR-23-HB-053375-01	Fibres d'amiante non détectées

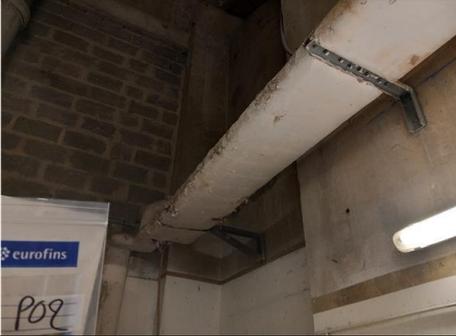
PRÉLÈVEMENT : P002		
Nom du client COMMUNE DE NOGENT SUR MARNE	Numéro de dossier 67629-134274	Pièce ou local RDC - Couloir n°1
Partie du composant Calorifugeage - Non peint	Date de prélèvement 05/06/2023	Nom de l'opérateur DUPUIS Kylian
Composant de la construction Conduit de fluide n°2 - Plafond		
Résultat amiante Absence d'amiante		
DESCRIPTION DU PRÉLÈVEMENT :		
Objet : Calorifugeage / Non peint Planche de croquis n°: 1

DETAIL DES COUCHES DU PRELEVEMENT :		
Référence Couche	Description visuelle	Épaisseur (cm)
RAW PRODUCT	Matériau fibreux de type isolant (beige)	0
CUST 01	Matériau semi-dur de type plâtre (blanc) ; matériau fibreux de type isolant (beige) en traces	0
DETAIL DES RESULTATS :		
Référence Couche	PV analyse Amiante	Conclusion amiante
RAW PRODUCT	AR-23-HB-053375-01	Fibres d'amiante non détectées
CUST 01	AR-23-HB-053375-01	Fibres d'amiante non détectées

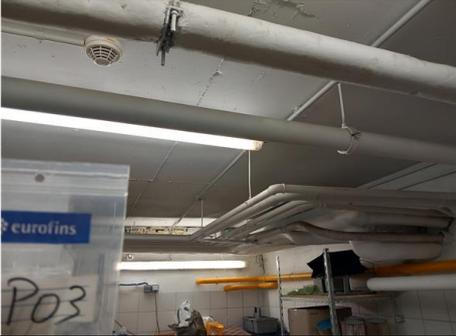
PRÉLÈVEMENT : P003		
Nom du client COMMUNE DE NOGENT SUR MARNE	Numéro de dossier 67629-134274	Pièce ou local RDC - Réserve
Partie du composant Calorifugeage - Non peint	Date de prélèvement 05/06/2023	Nom de l'opérateur DUPUIS Kylian
Composant de la construction Conduits de fluide n°1 - Plafond		
Résultat amiante Absence d'amiante		
DESCRIPTION DU PRÉLÈVEMENT :		
Objet : Calorifugeage / Non peint Planche de croquis n°: 1

DETAIL DES COUCHES DU PRELEVEMENT :		
Référence Couche	Description visuelle	Épaisseur (cm)
RAW PRODUCT	Matériau de type peinture (blanc) en traces ; matériau semi-dur de type plâtre (blanc) ; matériau fibreux de type isolant (beige)	0
DETAIL DES RESULTATS :		
Référence Couche	PV analyse Amiante	Conclusion amiante
RAW PRODUCT	AR-23-HB-053375-01	Fibres d'amiante non détectées

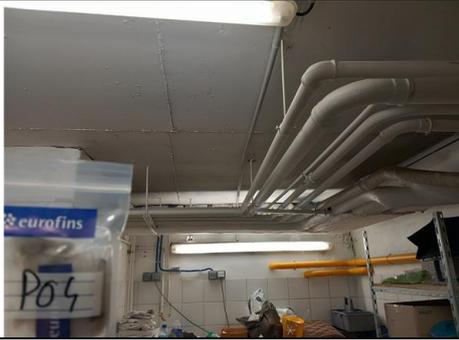
PRÉLÈVEMENT : P004		
Nom du client COMMUNE DE NOGENT SUR MARNE	Numéro de dossier 67629-134274	Pièce ou local RDC - Réserve
Partie du composant Enveloppe de calorifuge - Non peint	Date de prélèvement 05/06/2023	Nom de l'opérateur DUPUIS Kylian
Composant de la construction Conduits de fluide n°1 - Plafond		
Résultat amiante Absence d'amiante		
DESCRIPTION DU PRÉLÈVEMENT :		
Objet : Enveloppe de calorifuge / Non peint Planche de croquis n°: 1

DETAIL DES COUCHES DU PRELEVEMENT :		
Référence Couche	Description visuelle	Épaisseur (cm)
RAW PRODUCT	Matériau semi-dur de type plâtre (blanc) en traces ; matériau fibreux de type isolant (beige)	0
DETAIL DES RESULTATS :		
Référence Couche	PV analyse Amiante	Conclusion amiante
RAW PRODUCT	AR-23-HB-053375-01	Fibres d'amiante non détectées

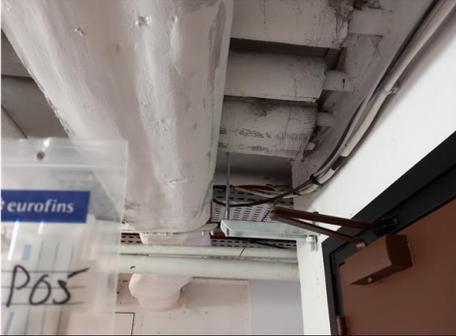
PRÉLÈVEMENT : P005		
Nom du client COMMUNE DE NOGENT SUR MARNE	Numéro de dossier 67629-134274	Pièce ou local RDC - Couloir n°2
Partie du composant Enveloppe de calorifuge - Non peint	Date de prélèvement 05/06/2023	Nom de l'opérateur DUPUIS Kylian
Composant de la construction Conduits de fluide n°2 - Plafond		
Résultat amiante Absence d'amiante		
DESCRIPTION DU PRÉLÈVEMENT :		
Objet : Enveloppe de calorifuge / Non peint Planche de croquis n°: 1

DETAIL DES COUCHES DU PRELEVEMENT :		
Référence Couche	Description visuelle	Épaisseur (cm)
RAW PRODUCT	Matériau de type maillage de fibres et liant (beige)	0
DETAIL DES RESULTATS :		
Référence Couche	PV analyse Amiante	Conclusion amiante
RAW PRODUCT	AR-23-HB-053375-01	Fibres d'amiante non détectées

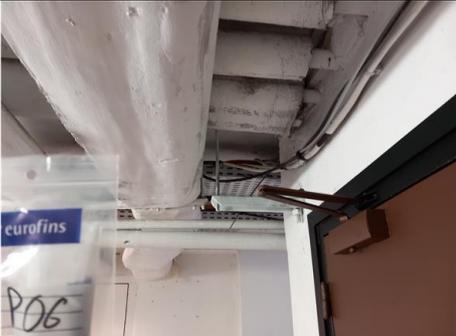
PRÉLÈVEMENT : P006		
Nom du client COMMUNE DE NOGENT SUR MARNE	Numéro de dossier 67629-134274	Pièce ou local RDC - Couloir n°2
Partie du composant Calorifugeage - Non peint	Date de prélèvement 05/06/2023	Nom de l'opérateur DUPUIS Kylian
Composant de la construction Conduits de fluide n°2 - Plafond		
Résultat amiante Absence d'amiante		
DESCRIPTION DU PRÉLÈVEMENT :		
Objet : Calorifugeage / Non peint Planche de croquis n°: 1

DETAIL DES COUCHES DU PRELEVEMENT :		
Référence Couche	Description visuelle	Épaisseur (cm)
RAW PRODUCT	Matériau de type peinture (blanc) ; matériau de type polystyrène (blanc) ; matériau (pulvérulent) (noir)	0

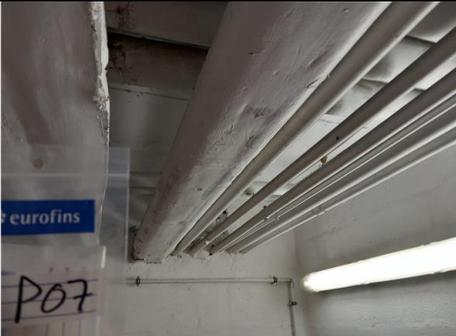
PRÉLÈVEMENT : P007		
Nom du client COMMUNE DE NOGENT SUR MARNE	Numéro de dossier 67629-134274	Pièce ou local RDC - Couloir n°2
Partie du composant Enveloppe de calorifuge - Non peint	Date de prélèvement 05/06/2023	Nom de l'opérateur DUPUIS Kylian
Composant de la construction Conduits de fluide n°3 - Plafond		
Résultat amiante Absence d'amiante		
DESCRIPTION DU PRÉLÈVEMENT :		
Objet : Enveloppe de calorifuge / Non peint Planche de croquis n°: 1

DETAIL DES COUCHES DU PRELEVEMENT :		
Référence Couche	Description visuelle	Épaisseur (cm)
RAW PRODUCT	Matériau de type peinture (blanc) ; matériau de type maillage de fibres et liant (beige)	0

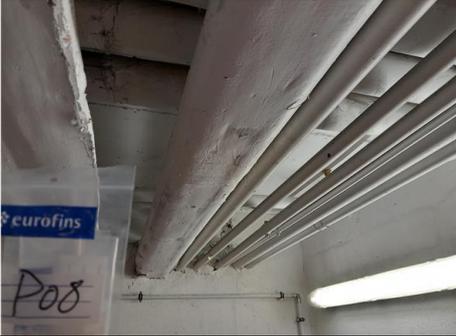
PRÉLÈVEMENT : P008		
Nom du client COMMUNE DE NOGENT SUR MARNE	Numéro de dossier 67629-134274	Pièce ou local RDC - Couloir n°2
Partie du composant Calorifugeage - Non peint	Date de prélèvement 05/06/2023	Nom de l'opérateur DUPUIS Kylian
Composant de la construction Conduits de fluide n°3 - Plafond		
Résultat amiante Absence d'amiante		
DESCRIPTION DU PRÉLÈVEMENT :		
Objet : Calorifugeage / Non peint Planche de croquis n°: 1

DETAIL DES COUCHES DU PRELEVEMENT :		
Référence Couche	Description visuelle	Épaisseur (cm)
RAW PRODUCT	Matériau de type peinture (blanc) ; matériau de type polystyrène (blanc) ; matériau (granulaire) (gris)	0
DETAIL DES RESULTATS :		
Référence Couche	PV analyse Amiante	Conclusion amiante
RAW PRODUCT	AR-23-HB-053375-01	Fibres d'amiante non détectées

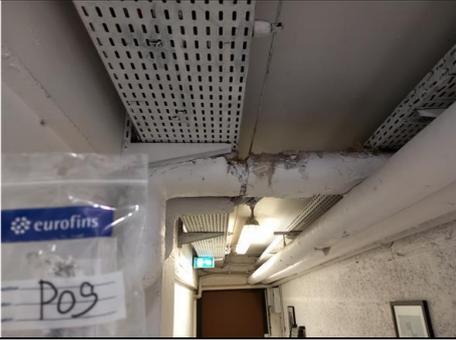
PRÉLÈVEMENT : P009		
Nom du client COMMUNE DE NOGENT SUR MARNE	Numéro de dossier 67629-134274	Pièce ou local RDC - Couloir n°2
Partie du composant Enveloppe de calorifuge - Non peint	Date de prélèvement 05/06/2023	Nom de l'opérateur DUPUIS Kylian
Composant de la construction Conduits de fluide n°4 - Plafond		
Résultat amiante Absence d'amiante		
DESCRIPTION DU PRÉLÈVEMENT :		
Objet : Enveloppe de calorifuge / Non peint Planche de croquis n°: 1

DETAIL DES COUCHES DU PRELEVEMENT :		
Référence Couche	Description visuelle	Épaisseur (cm)
RAW PRODUCT	Matériau de type peinture (blanc) ; matériau de type maillage de fibres et liant (blanc) ; matériau semi-dur de type enduit (blanc)	0
DETAIL DES RESULTATS :		
Référence Couche	PV analyse Amiante	Conclusion amiante
RAW PRODUCT	AR-23-HB-053375-01	Fibres d'amiante non détectées

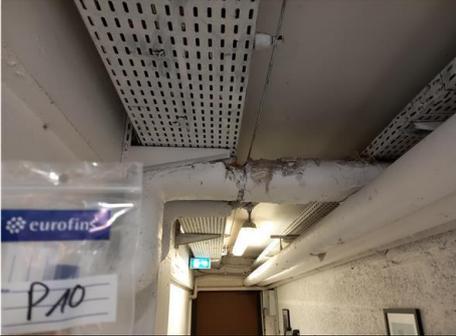
PRÉLÈVEMENT : P010		
Nom du client COMMUNE DE NOGENT SUR MARNE	Numéro de dossier 67629-134274	Pièce ou local RDC - Couloir n°2
Partie du composant Calorifugeage - Non peint	Date de prélèvement 05/06/2023	Nom de l'opérateur DUPUIS Kylian
Composant de la construction Conduits de fluide n°4 - Plafond		
Résultat amiante Absence d'amiante		
DESCRIPTION DU PRÉLÈVEMENT :		
Objet : Calorifugeage / Non peint Planche de croquis n°: 1

DETAIL DES COUCHES DU PRELEVEMENT :		
Référence Couche	Description visuelle	Épaisseur (cm)
RAW PRODUCT	Matériau semi-dur de type plâtre (blanc) en traces ; matériau fibreux de type isolant (beige)	0
DETAIL DES RESULTATS :		
Référence Couche	PV analyse Amiante	Conclusion amiante
RAW PRODUCT	AR-23-HB-053375-01	Fibres d'amiante non détectées

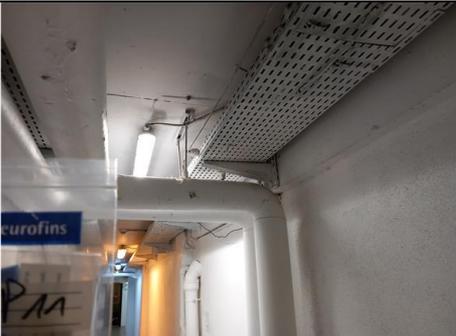
PRÉLÈVEMENT : P011		
Nom du client COMMUNE DE NOGENT SUR MARNE	Numéro de dossier 67629-134274	Pièce ou local RDC - Couloir n°2
Partie du composant Enveloppe de calorifuge - Non peint	Date de prélèvement 05/06/2023	Nom de l'opérateur DUPUIS Kylian
Composant de la construction Conduits de fluide n°5 - Plafond		
Résultat amiante Absence d'amiante		
DESCRIPTION DU PRÉLÈVEMENT :		
Objet : Enveloppe de calorifuge / Non peint Planche de croquis n°: 1

DETAIL DES COUCHES DU PRELEVEMENT :		
Référence Couche	Description visuelle	Épaisseur (cm)
RAW PRODUCT	Matériau semi-dur de type plâtre (blanc)	0

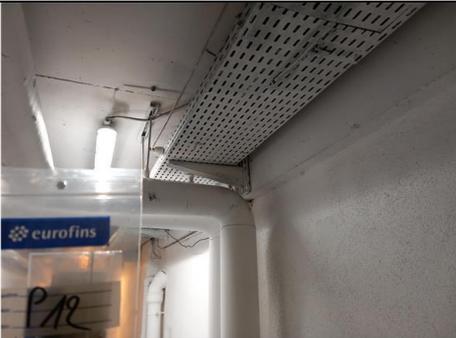
PRÉLÈVEMENT : P012		
Nom du client COMMUNE DE NOGENT SUR MARNE	Numéro de dossier 67629-134274	Pièce ou local RDC - Couloir n°2
Partie du composant Calorifugeage - Non peint	Date de prélèvement 05/06/2023	Nom de l'opérateur DUPUIS Kylian
Composant de la construction Conduits de fluide n°5 - Plafond		
Résultat amiante Absence d'amiante		
DESCRIPTION DU PRÉLÈVEMENT :		
Objet : Calorifugeage / Non peint Planche de croquis n°: 1

DETAIL DES COUCHES DU PRELEVEMENT :		
Référence Couche	Description visuelle	Épaisseur (cm)
RAW PRODUCT	Matériau de type peinture (blanc) ; matériau semi-dur de type plâtre (blanc) ; matériau fibreux de type isolant (jaune)	0

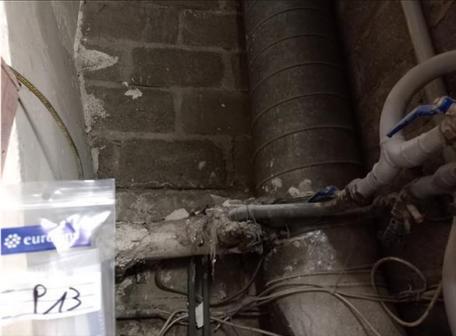
PRÉLÈVEMENT : P013		
Nom du client COMMUNE DE NOGENT SUR MARNE	Numéro de dossier 67629-134274	Pièce ou local R+9 - Escalier
Partie du composant Enveloppe de calorifuge - Non peint	Date de prélèvement 05/06/2023	Nom de l'opérateur DUPUIS Kylian
Composant de la construction Conduit de fluide - Murs		
Résultat amiante Absence d'amiante		
DESCRIPTION DU PRÉLÈVEMENT :		
Objet : Enveloppe de calorifuge / Non peint Planche de croquis n°: 10

DETAIL DES COUCHES DU PRELEVEMENT :		
Référence Couche	Description visuelle	Épaisseur (cm)
RAW PRODUCT	Matériau semi-dur de type plâtre (blanc)	0
DETAIL DES RESULTATS :		
Référence Couche	PV analyse Amiante	Conclusion amiante
RAW PRODUCT	AR-23-HB-053375-01	Fibres d'amiante non détectées

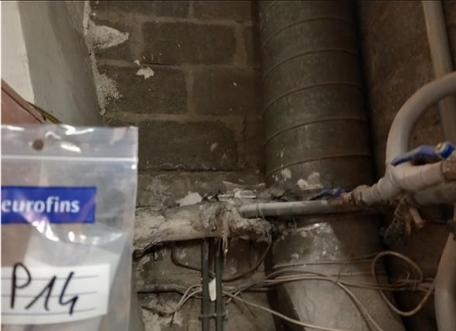
PRÉLÈVEMENT : P014		
Nom du client COMMUNE DE NOGENT SUR MARNE	Numéro de dossier 67629-134274	Pièce ou local R+9 - Escalier
Partie du composant Calorifugeage - Non peint	Date de prélèvement 05/06/2023	Nom de l'opérateur DUPUIS Kylian
Composant de la construction Conduit de fluide - Murs		
Résultat amiante Absence d'amiante		
DESCRIPTION DU PRÉLÈVEMENT :		
Objet : Calorifugeage / Non peint Planche de croquis n°: 10

DETAIL DES COUCHES DU PRELEVEMENT :		
Référence Couche	Description visuelle	Épaisseur (cm)
RAW PRODUCT	Matériau fibreux de type isolant (jaune) ; matériau semi-dur de type plâtre (blanc) en traces	0

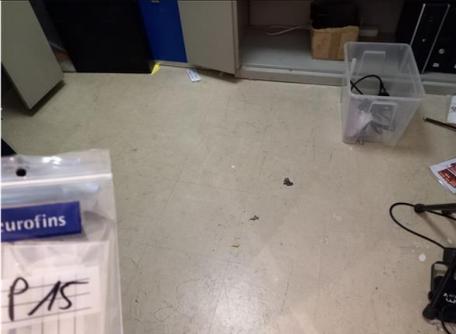
PRÉLÈVEMENT : P015		
Nom du client COMMUNE DE NOGENT SUR MARNE	Numéro de dossier 67629-134274	Pièce ou local R+1 - Lingerie
Partie du composant Dalle de sol - Non peint	Date de prélèvement 05/06/2023	Nom de l'opérateur DUPUIS Kylian
Composant de la construction Plancher - Sol		
Résultat amiante Présence d'amiante (Fibres d'amiante de type chrysotile)		
Résultat de la grille d'évaluation Evaluation périodique		
DESCRIPTION DU PRÉLÈVEMENT :		
Objet : Dalle de sol / Non peint Planche de croquis n°: 2

DETAIL DES COUCHES DU PRELEVEMENT :		
Référence Couche	Description visuelle	Épaisseur (cm)
RAW PRODUCT	Matériau semi-dur de type dalle de sol (beige) ; matériau de type colle (jaune) ; matériau semi-dur de type ragréage (beige) en traces	0

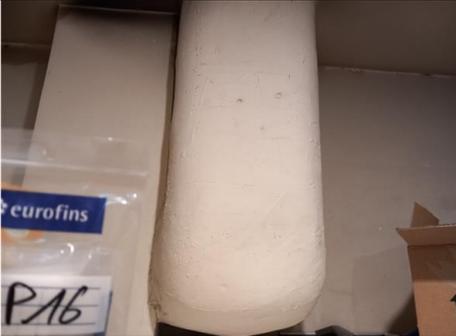
PRÉLÈVEMENT : P016		
Nom du client COMMUNE DE NOGENT SUR MARNE	Numéro de dossier 67629-134274	Pièce ou local R+1 - LT
Partie du composant Enveloppe de calorifuge - Non peint	Date de prélèvement 05/06/2023	Nom de l'opérateur DUPUIS Kylian
Composant de la construction Conduit de fluide n°1 - Murs		
Résultat amiante Absence d'amiante		
DESCRIPTION DU PRÉLÈVEMENT :		
Objet : Enveloppe de calorifuge / Non peint Planche de croquis n°: 2

DETAIL DES COUCHES DU PRELEVEMENT :		
Référence Couche	Description visuelle	Épaisseur (cm)
RAW PRODUCT	Matériau de type maillage de fibres et liant (blanc)	0
DETAIL DES RESULTATS :		
Référence Couche	PV analyse Amiante	Conclusion amiante
RAW PRODUCT	AR-23-HB-053375-01	Fibres d'amiante non détectées

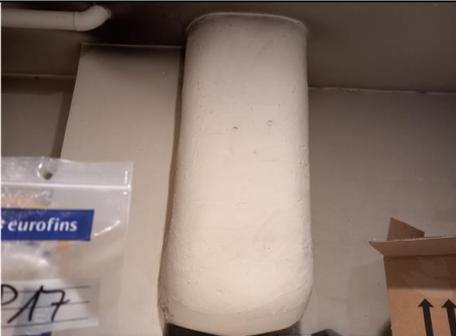
PRÉLÈVEMENT : P017		
Nom du client COMMUNE DE NOGENT SUR MARNE	Numéro de dossier 67629-134274	Pièce ou local R+1 - LT
Partie du composant Calorifugeage - Non peint	Date de prélèvement 05/06/2023	Nom de l'opérateur DUPUIS Kylian
Composant de la construction Conduit de fluide n°1 - Murs		
Résultat amiante Absence d'amiante		
DESCRIPTION DU PRÉLÈVEMENT :		
Objet : Calorifugeage / Non peint Planche de croquis n°: 2

DETAIL DES COUCHES DU PRELEVEMENT :		
Référence Couche	Description visuelle	Épaisseur (cm)
RAW PRODUCT	Matériau semi-dur de type plâtre (blanc)	0

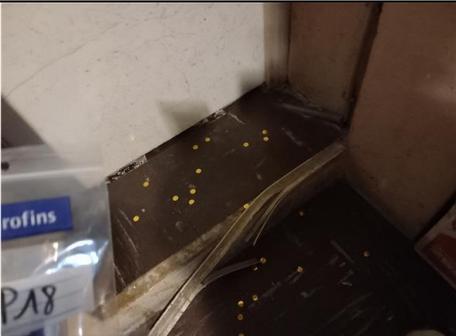
PRÉLÈVEMENT : P018		
Nom du client COMMUNE DE NOGENT SUR MARNE	Numéro de dossier 67629-134274	Pièce ou local RDC - Rés.
Partie du composant Dalle de sol - Non peint	Date de prélèvement 05/06/2023	Nom de l'opérateur DUPUIS Kylian
Composant de la construction Plancher - Sol		
Résultat amiante Présence d'amiante (Fibres d'amiante de type chrysotile)		
Résultat de la grille d'évaluation Evaluation périodique		
DESCRIPTION DU PRÉLÈVEMENT :		
Objet : Dalle de sol / Non peint

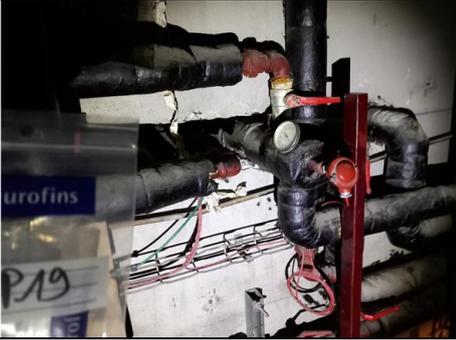
PRÉLÈVEMENT : P019		
Nom du client COMMUNE DE NOGENT SUR MARNE	Numéro de dossier 67629-134274	Pièce ou local RDC - Rés.
Partie du composant Enveloppe de calorifuge - Non peint	Date de prélèvement 05/06/2023	Nom de l'opérateur DUPUIS Kylian
Composant de la construction Conduit de fluide n°1 - Murs		
Résultat amiante Absence d'amiante		
DESCRIPTION DU PRÉLÈVEMENT :		
Objet : Enveloppe de calorifuge / Non peint Planche de croquis n°: 1

DETAIL DES COUCHES DU PRELEVEMENT :		
Référence Couche	Description visuelle	Épaisseur (cm)
RAW PRODUCT	Matériau souple bitumineux (noir) ; matériau fibreux de type isolant (jaune)	0
DETAIL DES RESULTATS :		
Référence Couche	PV analyse Amiante	Conclusion amiante
RAW PRODUCT	AR-23-HB-053375-01	Fibres d'amiante non détectées

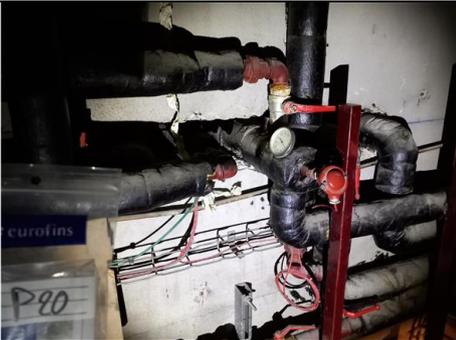
PRÉLÈVEMENT : P020		
Nom du client COMMUNE DE NOGENT SUR MARNE	Numéro de dossier 67629-134274	Pièce ou local RDC - Rés.
Partie du composant Calorifugeage - Non peint	Date de prélèvement 05/06/2023	Nom de l'opérateur DUPUIS Kylian
Composant de la construction Conduit de fluide n°1 - Murs		
Résultat amiante Absence d'amiante		
DESCRIPTION DU PRÉLÈVEMENT :		
Objet : Calorifugeage / Non peint Planche de croquis n°: 1

DETAIL DES COUCHES DU PRELEVEMENT :		
Référence Couche	Description visuelle	Épaisseur (cm)
RAW PRODUCT	Matériau fibreux de type isolant (jaune) ; matériau de type colle (jaune) ; matériau (bitumineux) (pulvérulent) en traces	0

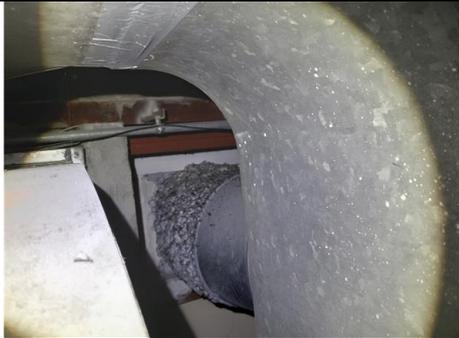
DETAIL DES COUCHES DU PRELEVEMENT :		
Référence Couche	Description visuelle	Épaisseur (cm)
RAW PRODUCT	Matériau friable fibreux de type flocage (blanc)	0
