Pré-Rapport de mission de repérage des matériaux et produits contenant de l'amiante à intégrer au dossier technique «amiante»

Adresse : **8 rue du Port
94130 Nogent sur Marne**

Nature du bâtiment : **Hôtel**
Cat. du bâtiment : **Non communiqué**

Rapport N° : **67629-134274 A**

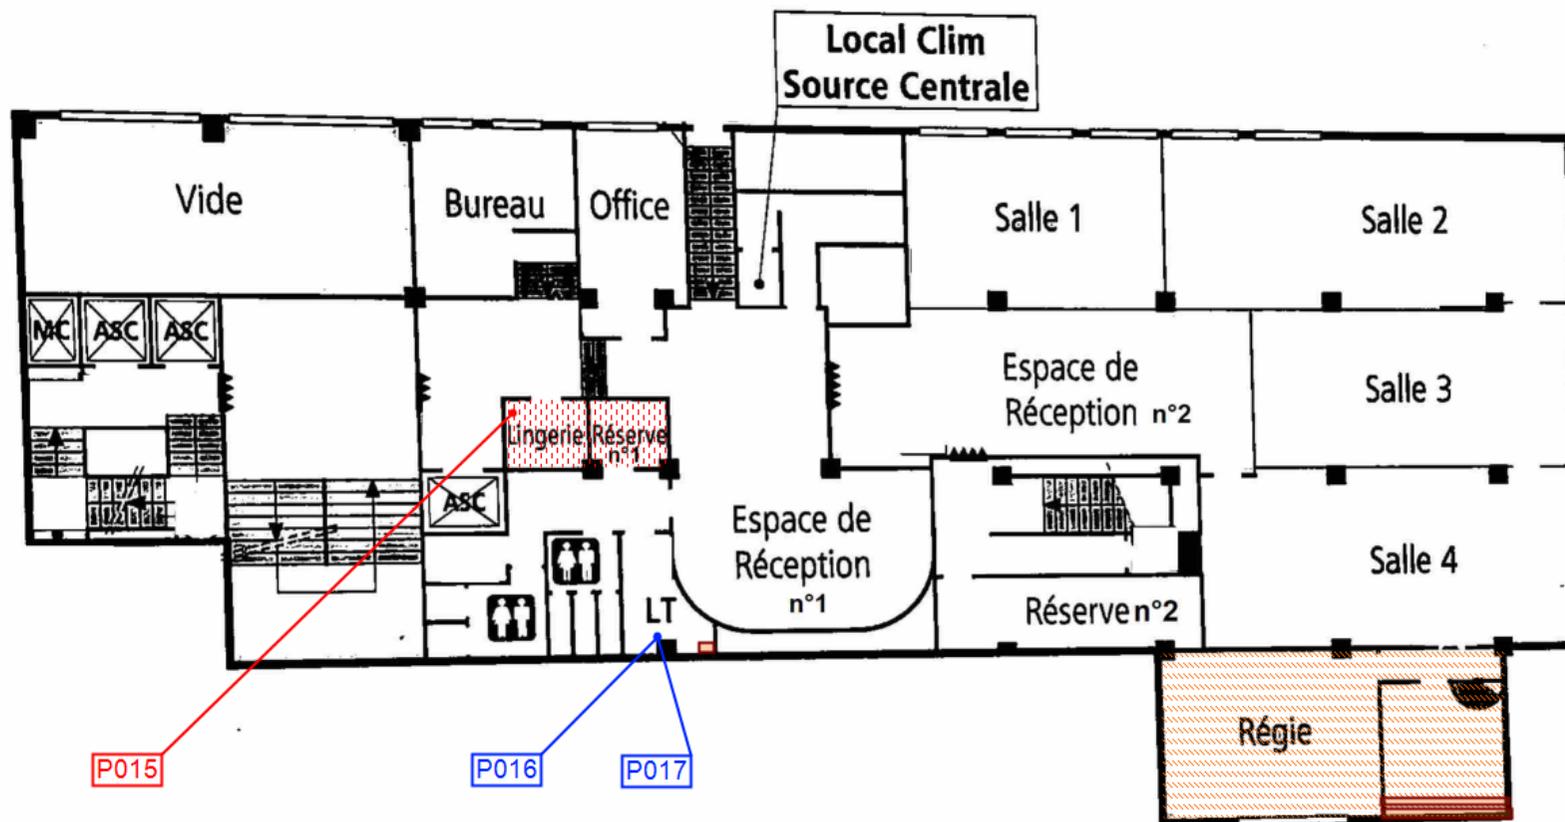
Planche de repérage des matériaux et produits contenant de l'amiante		Légende : Conduit de fluide contenant de l'amiante Dalles de sols contenant de l'amiante Dalles de sols noire contenant de l'amiante	
Titre : Croquis N°2	N° planche : 2/11	N° dossier : 67629-134274	Type : Planche de repérage usuel en plan		
Client : COMMUNE DE NOGENT SUR MARNE	Version : 1	Adresse : 8 rue du Port 94130 Nogent sur Marne			
Intervenant : DUPUIS Kylian	Date : 11/06/2023	Bâtiment : Hôtel Niveau : R+1			
Origine du plan : Fourni par le client

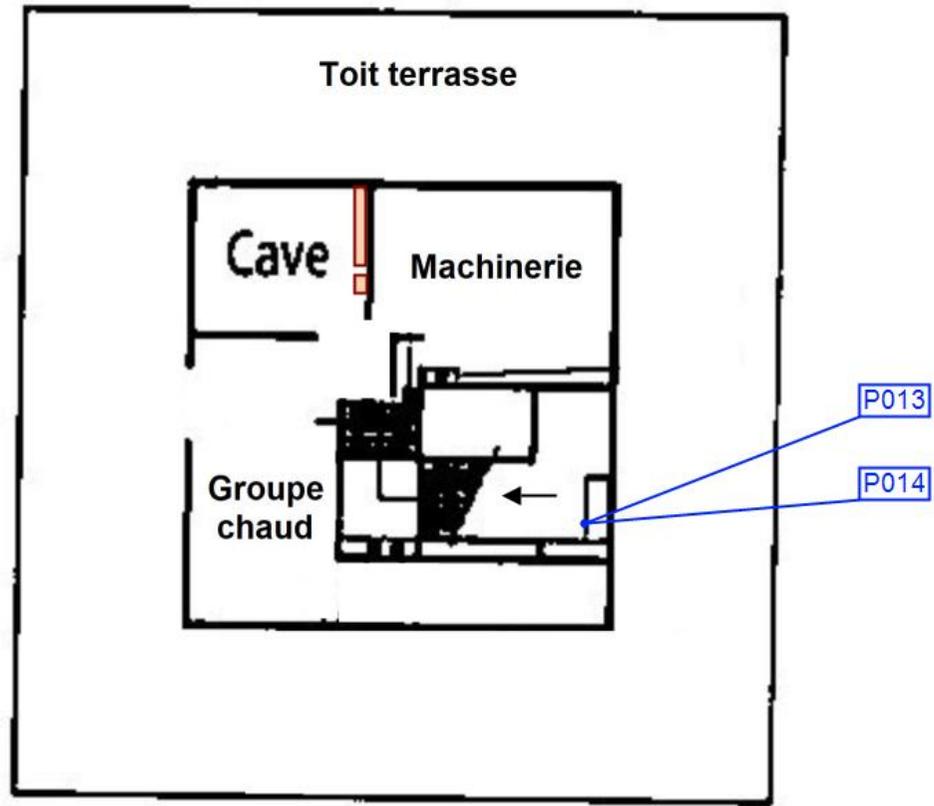
Planche de repérage des matériaux et produits contenant de l'amiante				Légende : Conduit de fluide contenant de l'amiante
Titre : Croquis N°10	N° planche : 10/11	N° dossier : 67629-134274	Type : Planche de repérage usuel en plan	
Client : COMMUNE DE NOGENT SUR MARNE	Version : 1	Adresse : 8 rue du Port 94130 Nogent sur Marne		
Intervenant : DUPUIS Kylian	Date : 11/06/2023	Bâtiment : Hôtel	Niveau : R+9	
Origine du plan : Fourni par le client
